**Processo Nº 1008599-78.2017.8.26.0562**

**Ação de Execução de Título Extrajudicial / Despesas Condominiais**

# LAUDO PERICIAL

*O imóvel em questão refere-se a uma edificação tipo Apartamento Padrão Econômico nº 12 do Condomínio Edifício Edmilson, localizado na Rua Gervásio Bonavides, nº 02, Macuco, Santos/SP, CEP: 11.015-180.*

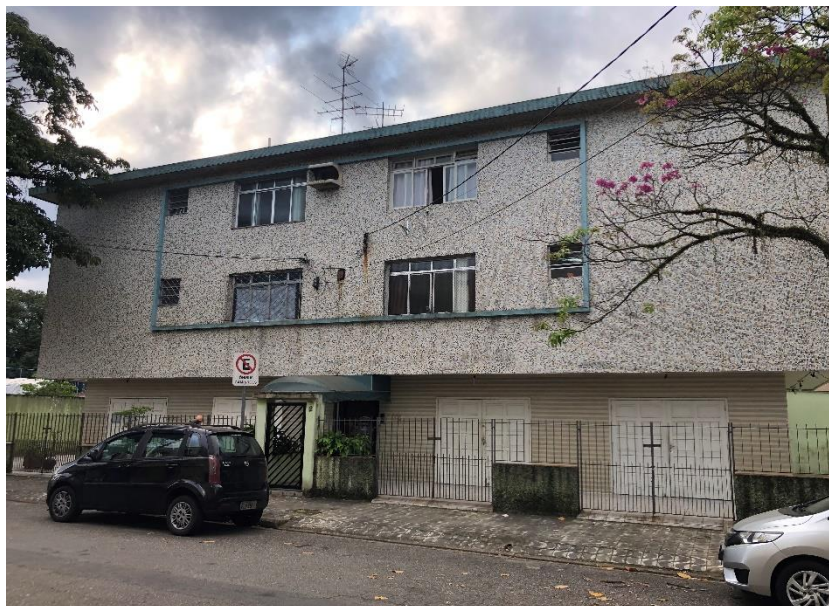
**Foto 01** – Vista da Fachada do Condomínio Edifício Edmilson

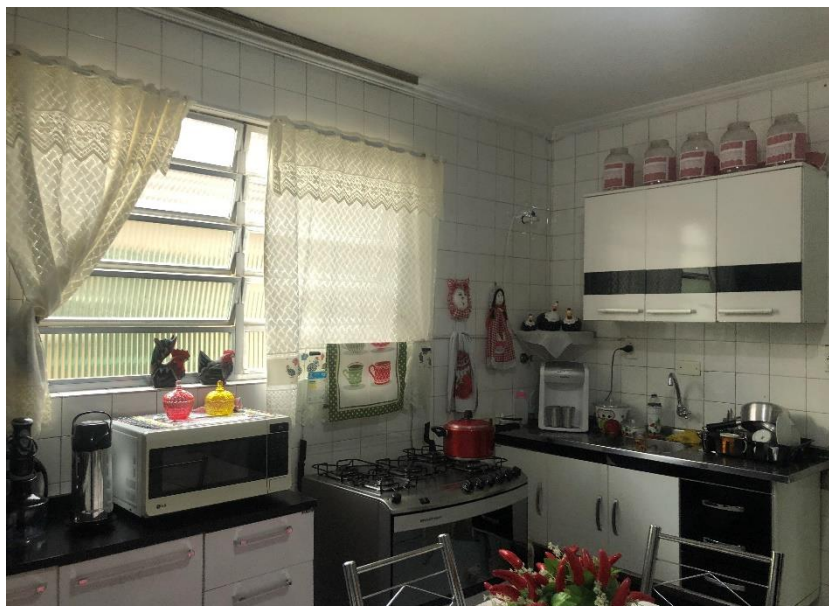
**Foto 02** – Vista da cozinha. Suas principais características construtivas são: piso cerâmico, paredes azulejadas até o teto, forro em laje e esquadrias de alumínio.

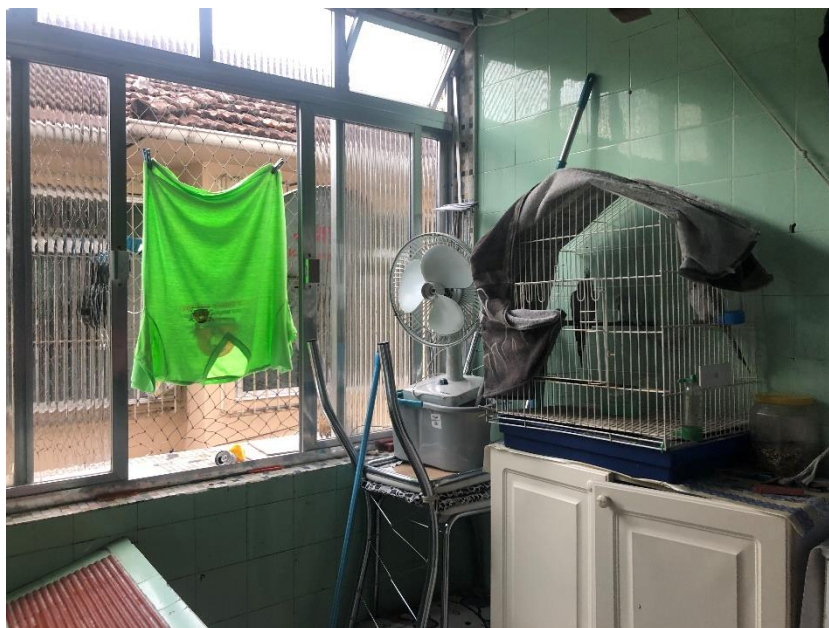
**Foto 03** – Vista da cozinha. Suas principais características construtivas são: piso cerâmico, paredes azulejadas até o teto, forro em laje e esquadrias de alumínio.

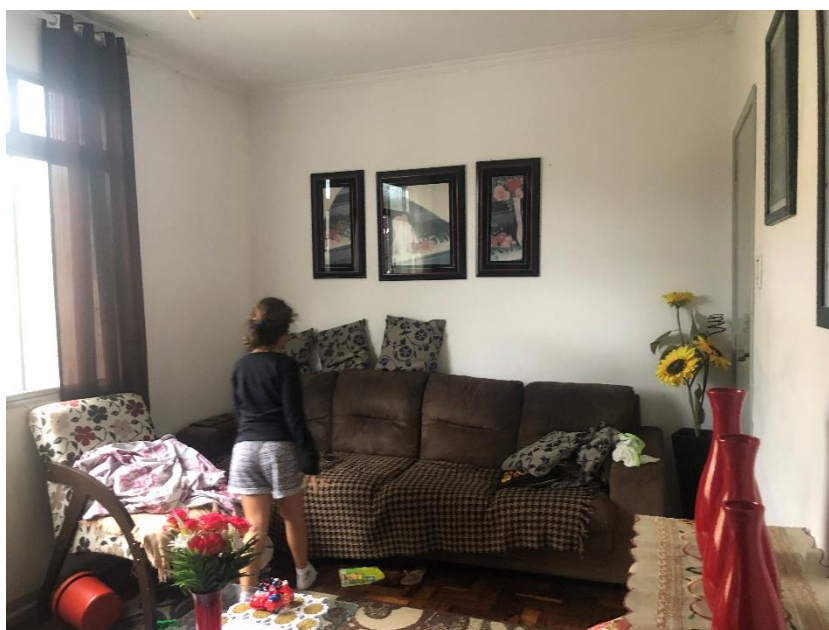
**Foto 04** – Vista da sala. Suas principais características construtivas são: piso cerâmico, paredes revestidas em massa corrida pintadas em látex, forro em laje e esquadrias de alumínio.

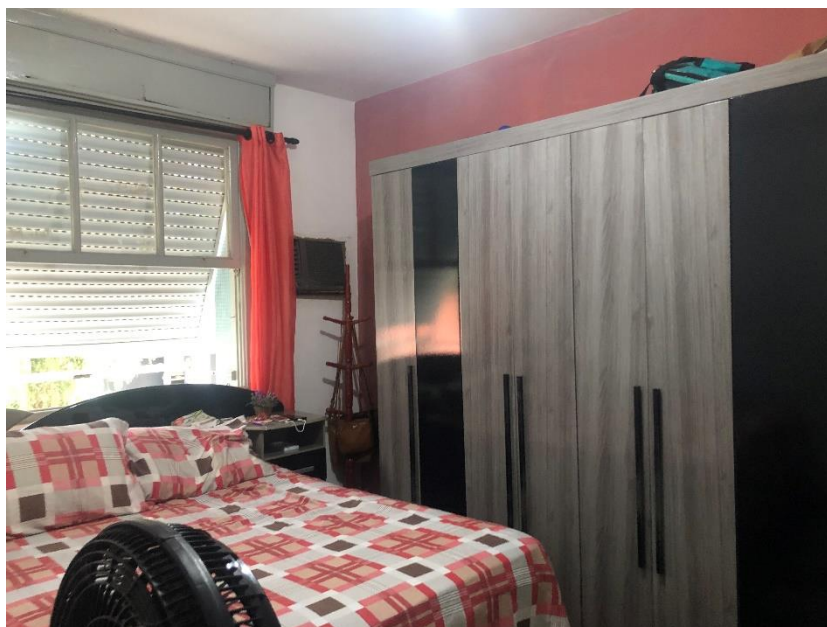
**Foto 07** – Vista de outro dormitório. Suas principais características construtivas são: piso cerâmico, paredes revestidas em massa corrida pintadas em látex, forro em laje e esquadrias de alumínio.

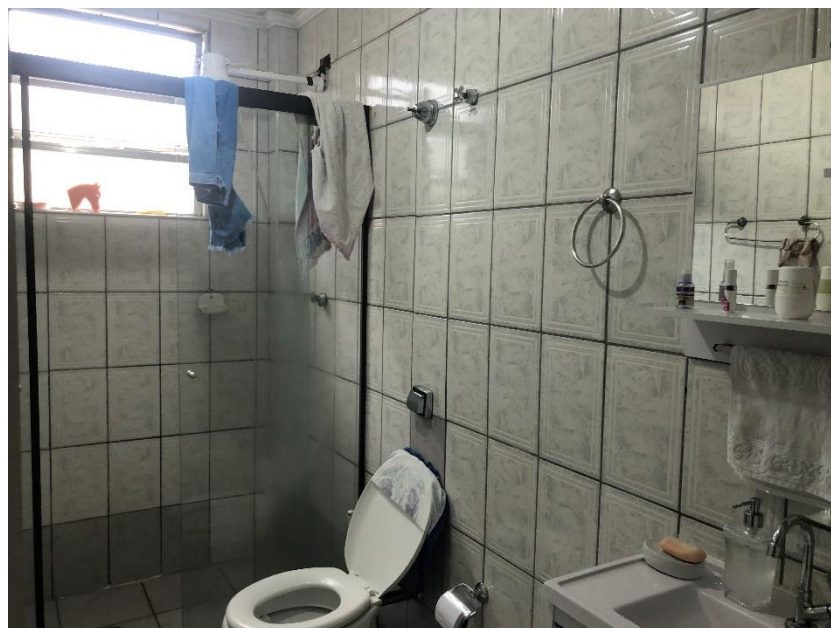
**Foto 08** – Vista do banheiro. Suas principais características construtivas são: piso cerâmico, paredes azulejadas até o teto, forro em laje e esquadrias de alumínio.
