**EXCELENTÍSSIMO (A) SENHOR (A)  
DOUTOR (A) JUIZ (A) DE DIRETO DA 10ª VARA CÍVEL  
DO FORO CENTRAL DA COMARCA DE SÃO PAULO CAPITAL**

**Processo:** 0104082-35.2007.8.26.0003

**LAUDO DE AVALIAÇÃO**

Apurar o valor de mercado do imóvel que consiste no imóvel localizado nos números 100 e 106 da rua Cardoso Franco, lotes 17, 18 e 19 da quadra F da Vila Firmino, no 21º Subdistrito Saúde, assim descrito na matrícula imobiliária nº 66.867, juntado aos autos: *“duas casas e respectivo terreno, medindo 12,00ms de frente, e, da frente aos fundos de ambos os lados, 32,00ms, e, na linha dos fundos, 12,00ms com a área de 384,00m²”*

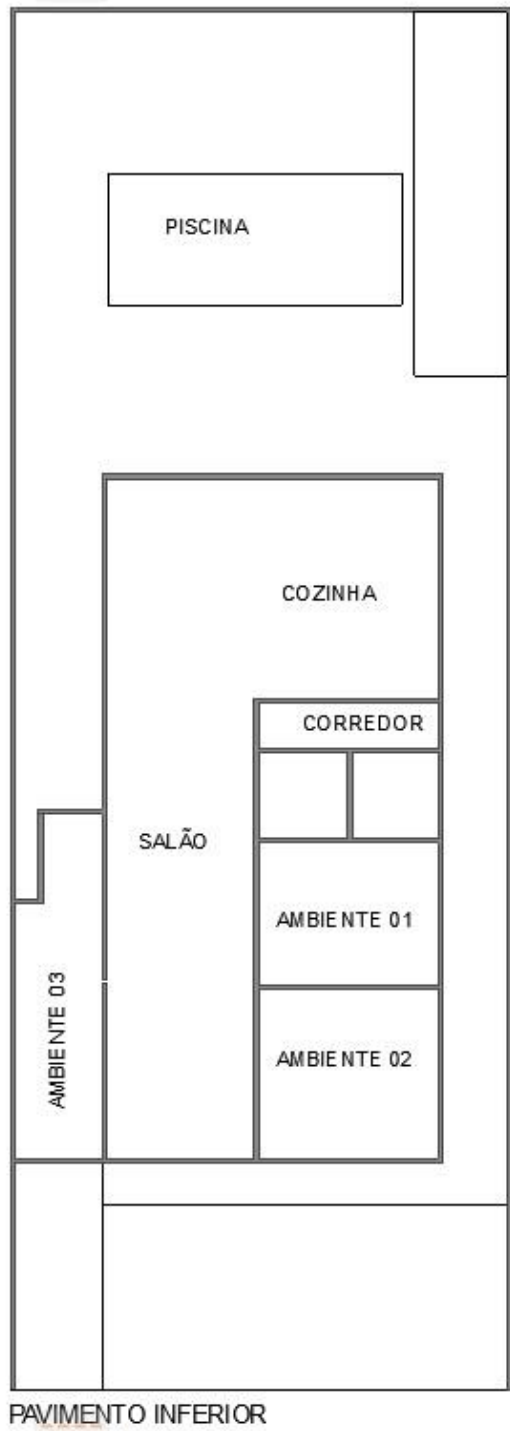
Planta esquemática elaborada com base no levantamento feito durante a vistoria.

Como dito, o imóvel está localizado na rua Cardoso Franco nº 106, descrito na matrícula imobiliária nº 66.867, como tendo a área de terreno de 384,00m², a área construída levantada, durante a vistoria, foi de aproximadamente 270,00m². O imóvel conta uma vaga de garagem.

A construção está dividida em pavimento térreo (nível da Rua) e pavimento inferior. O pavimento térreo está dividido em sala, cozinha, área de serviço, dois dormitórios, um banheiro e uma suíte. O pavimento inferior está dividido em um salão, uma cozinha, um banheiro, três ambientes e um piscina externa. Todos os ambientes apresentam padrão regular de conservação, com pisos frios e nas paredes pintura ou revestimento cerâmico.

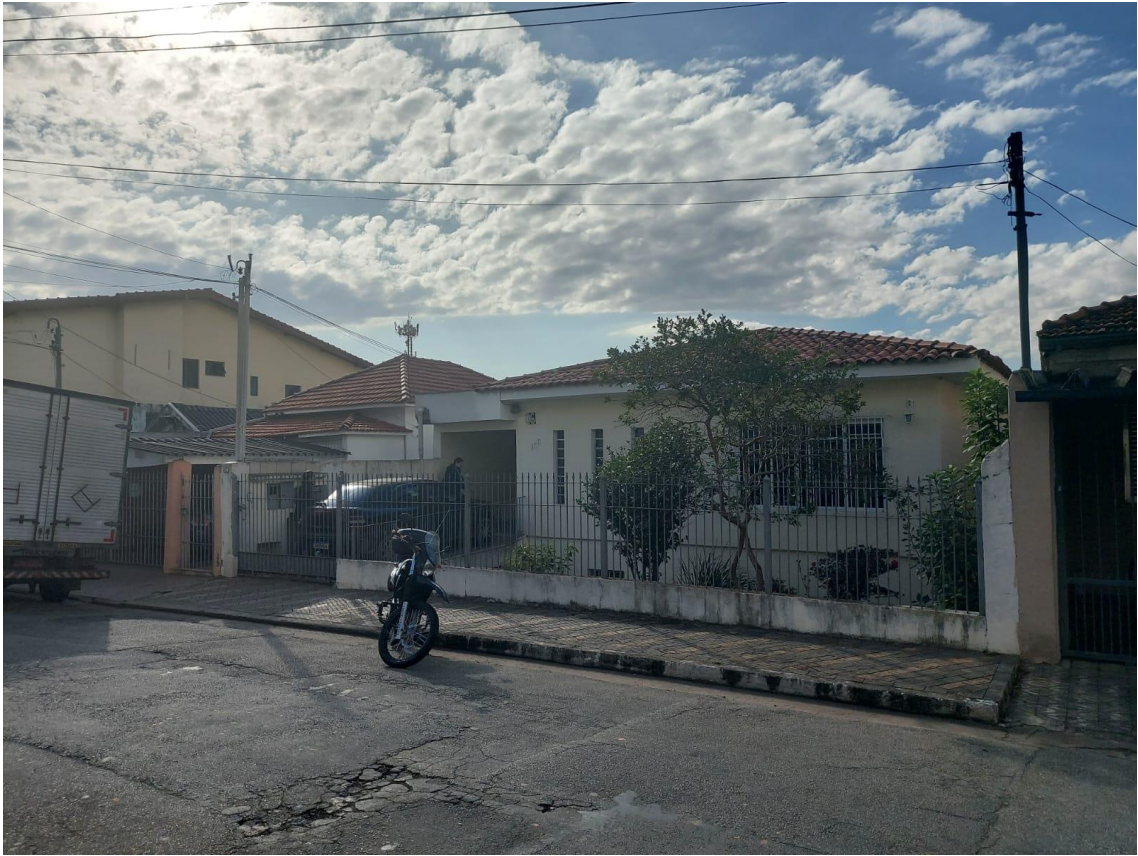
Fachada da Casa

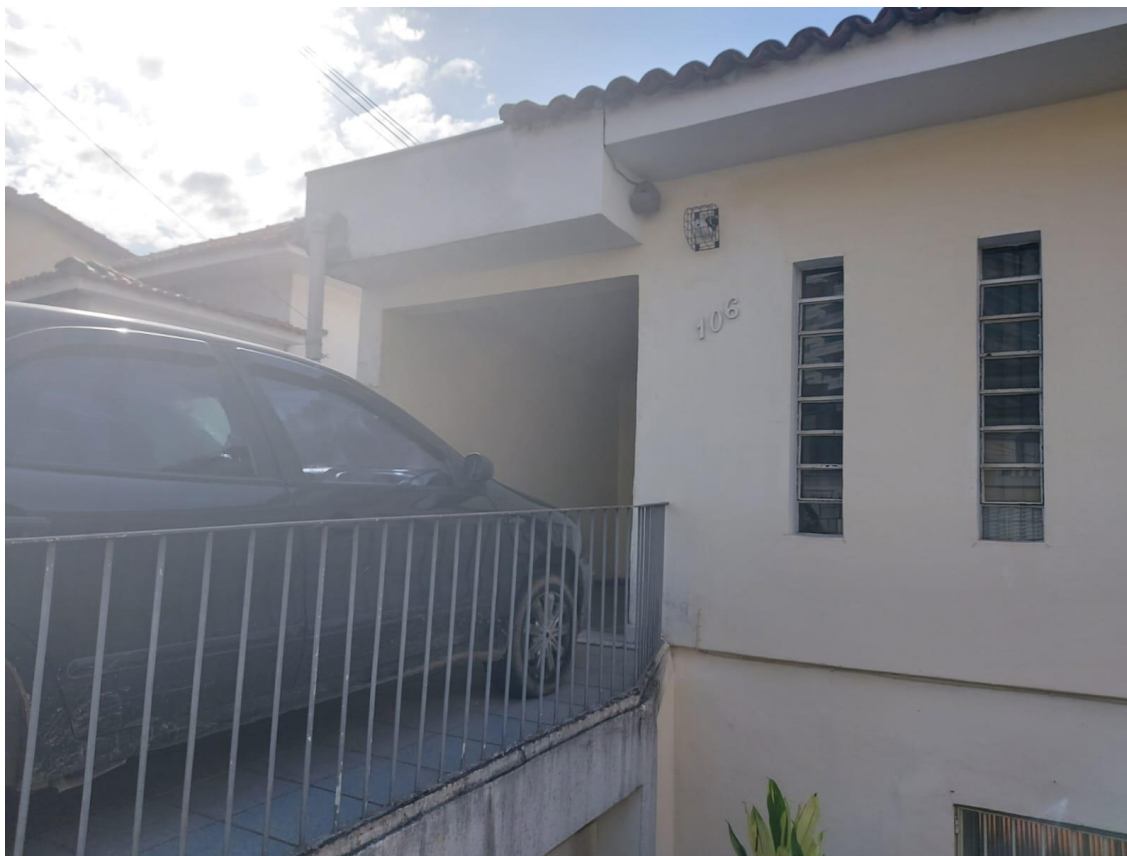
Fachada frente garagem

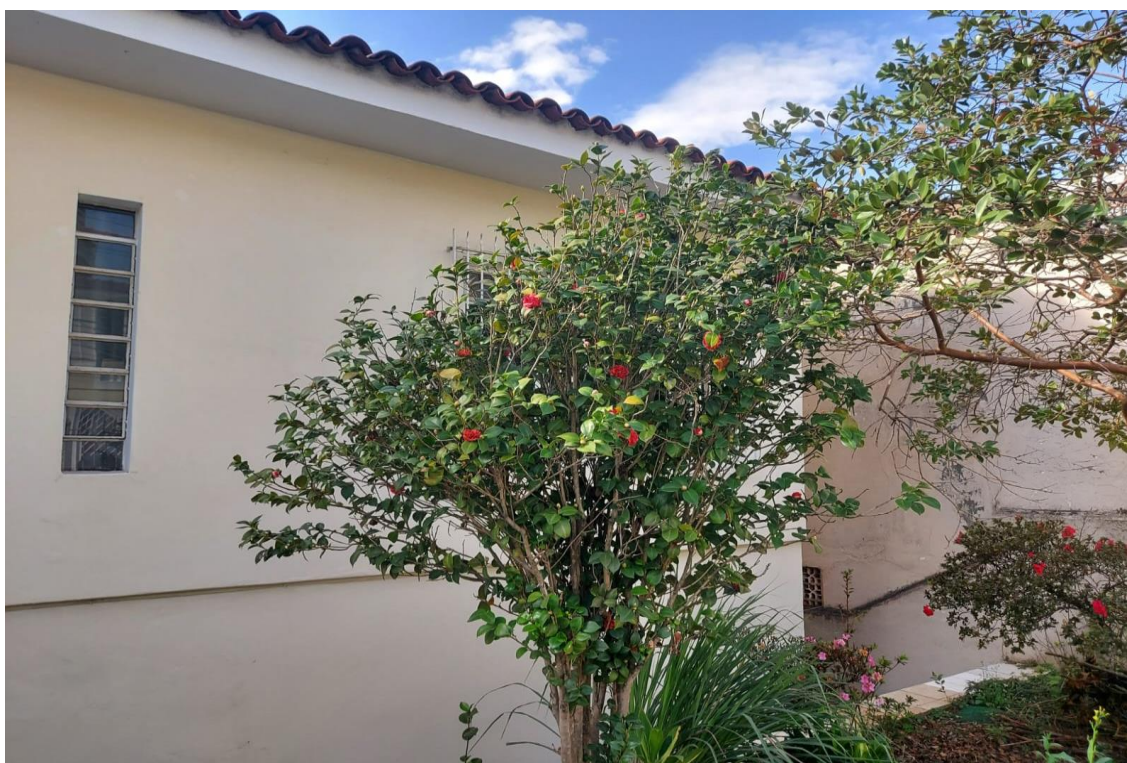
Fachada frente jardim

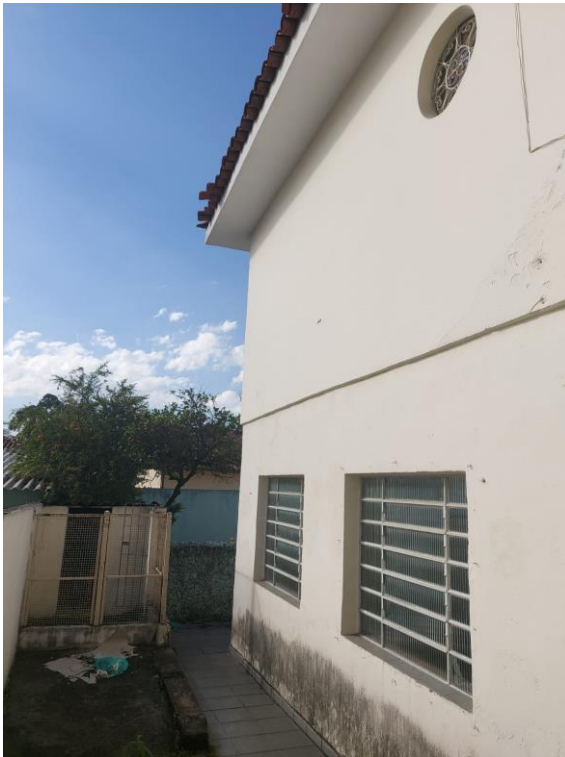
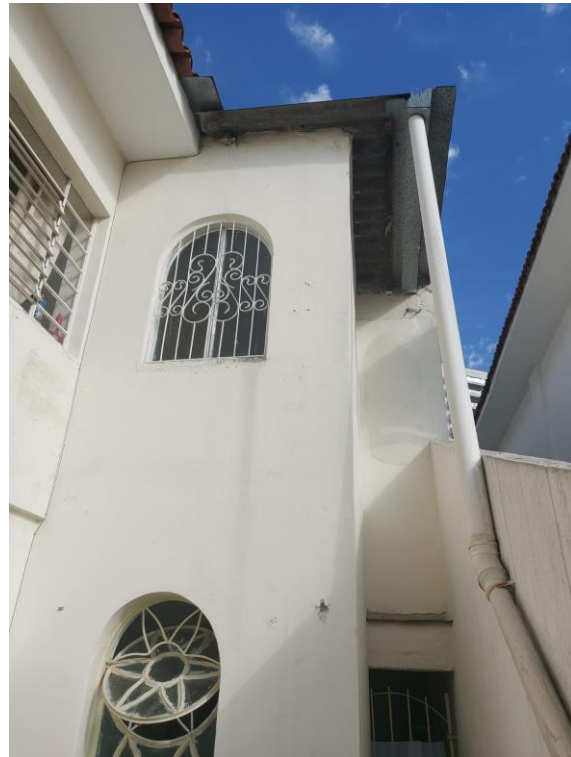
Fachadas laterais

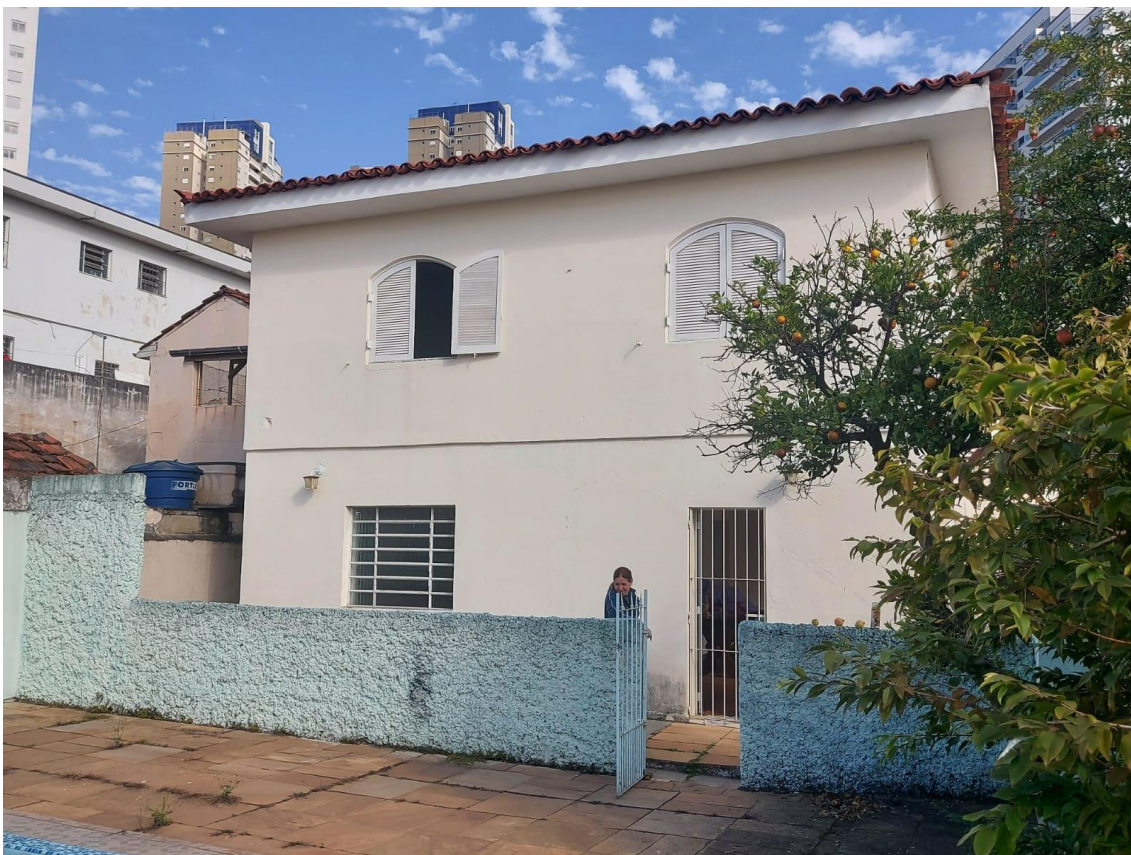
Fachada Fundos

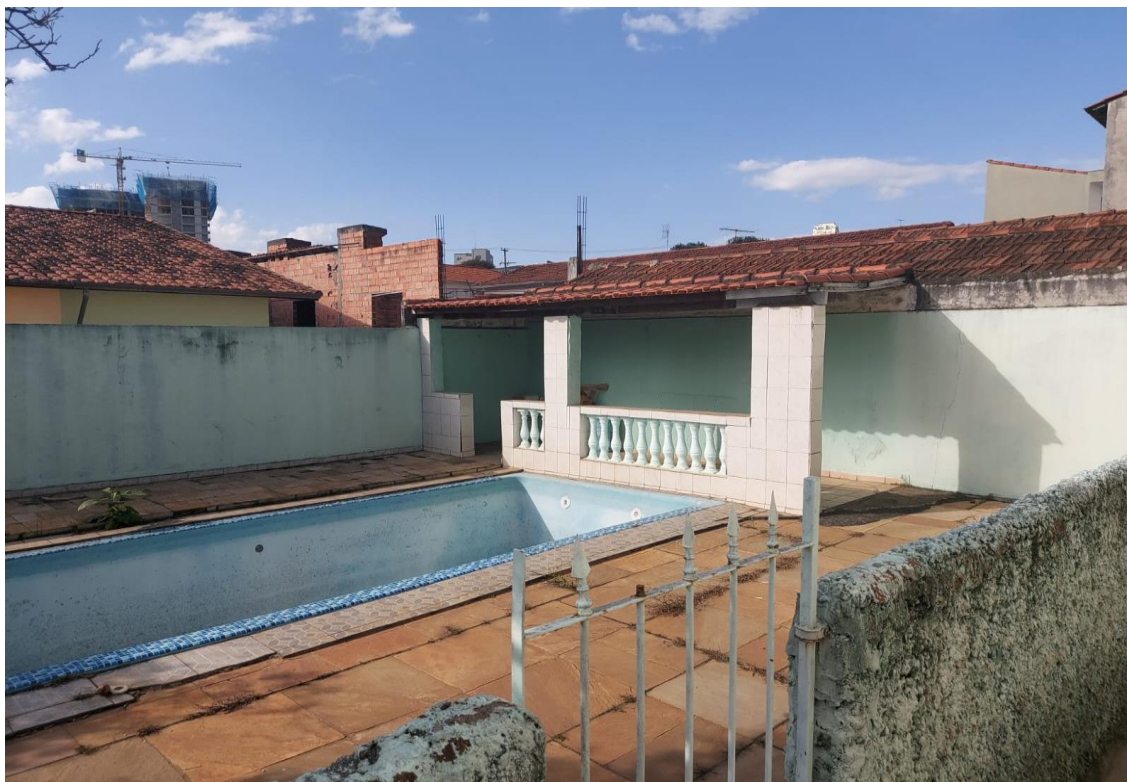
Piscina e área coberta
