**EXMO. SENHOR DOUTOR JUÍZ DE DIREITO DA VARA  
CÍVEL DA COMARCA DE JUQUIÁ – SP**

**REF. : PROC. Nº 0000305-04.2012.8.26.0312**

**AÇÃO : PEDIDO DE ALIENAÇÃO DE COISA COMUM**

**HAMILTON LEVY CORRÊA**, perito judicial  
nomeado nos autos em epígrafe, mui respeitosamente oferecer o  
presente **LAUDO PERICIAL** para a oportuna juntada aos autos.

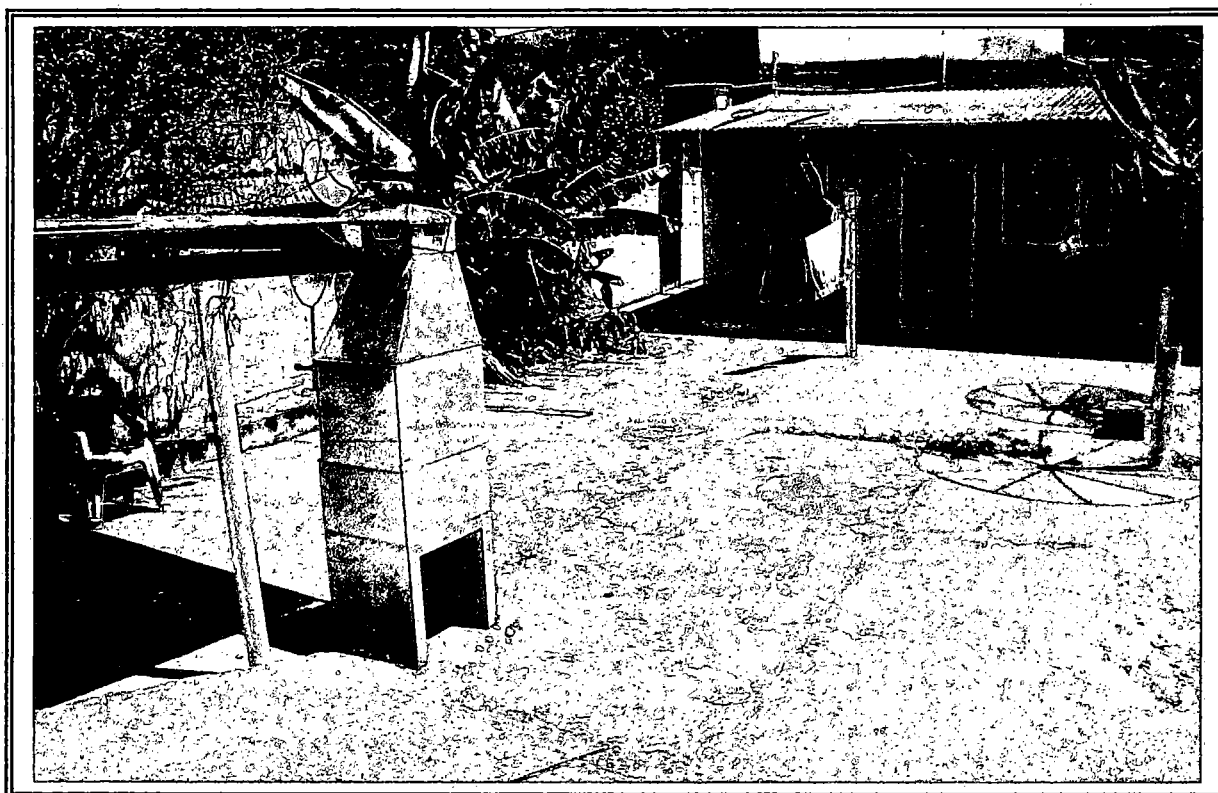
**Foto nº 04:** Vista interna do terreno vendo-se à benfeitoria principal nos fundos e uma cobertura com telhas de fibrocimento existente no lado direito do terreno.

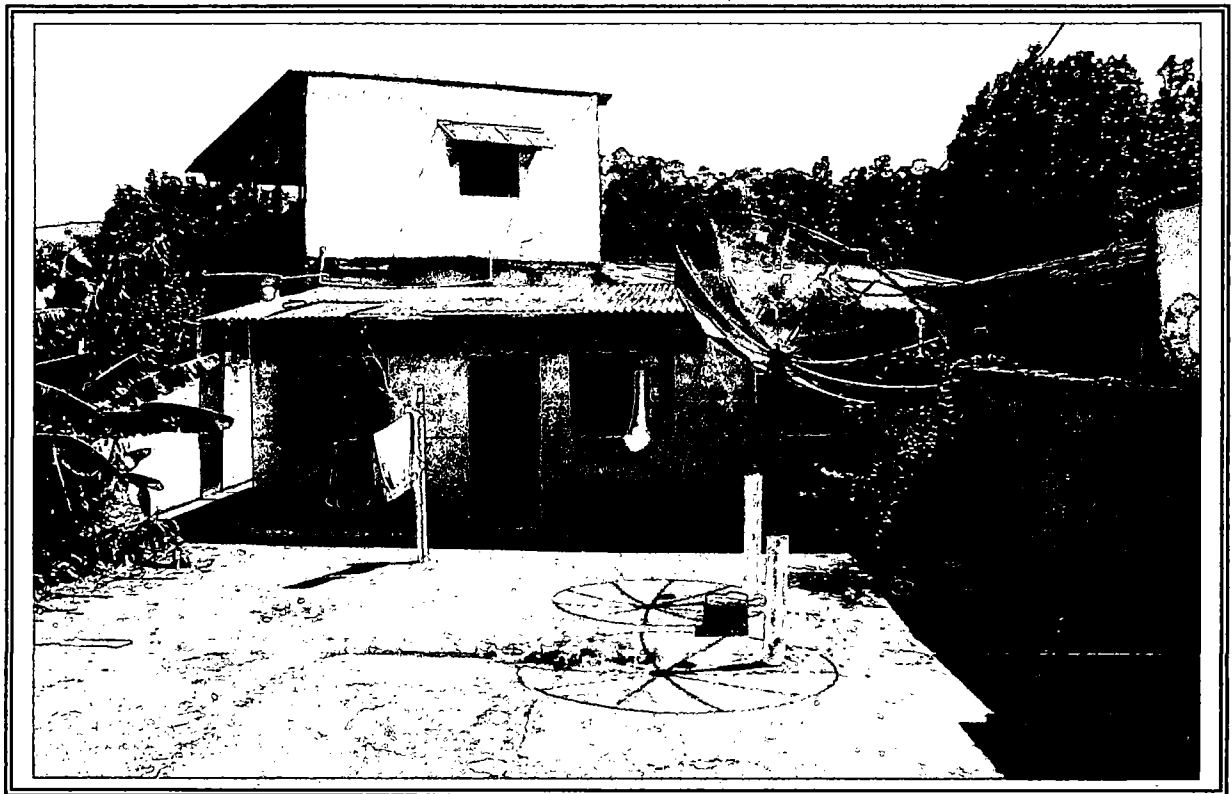
**Foto nº 05: Vista em detalhe da benfeitoria principal.**
