# LAUDO PERICIAL

**AVALIAÇÃO DE VALOR DE IMÓVEL URBANO SITUADO NA CIDADE DE SÃO  
PAULO - SP**

**RUA NILO CAIRO, Nº 988**

**ÁREA CONSTRUÍDA: 142,5 m²**

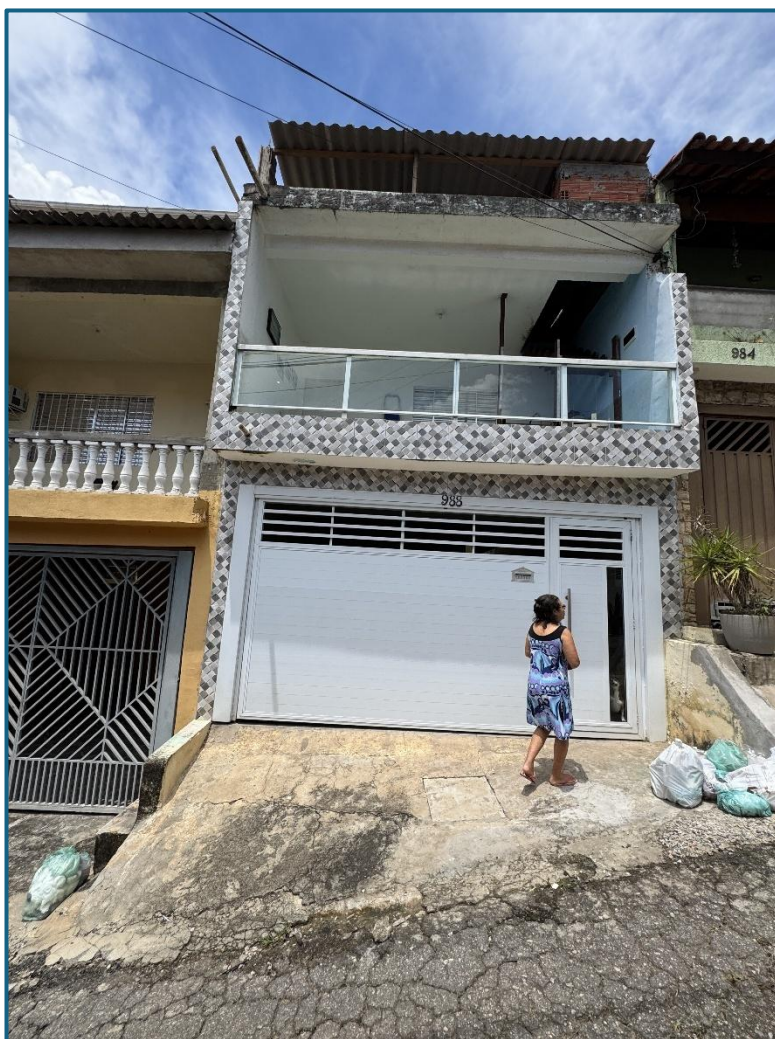
- **Pavimentos:** 2 pavimentos (térreo + 1º andar), com indícios de construção em andamento ou inacabada no segundo pavimento superior (possível cobertura).
- **Fachada:** Revestida com cerâmica em padrão de pequenos losangos nas cores cinza e branco. Apresenta estilo moderno, contrastando com os imóveis vizinhos.
- **Garagem:** Portão de garagem branco tipo basculante com uma porta de acesso lateral integrada. A inclinação da calçada é bastante acentuada.
- **Sacada:** Com guarda-corpo de vidro temperado com estrutura metálica branca no 1º andar.
- **Cobertura:** Parte do último andar aparenta estar com laje exposta e cobertura com telhado de amianto (ondulado), o que pode indicar uma área em construção ou não finalizada.

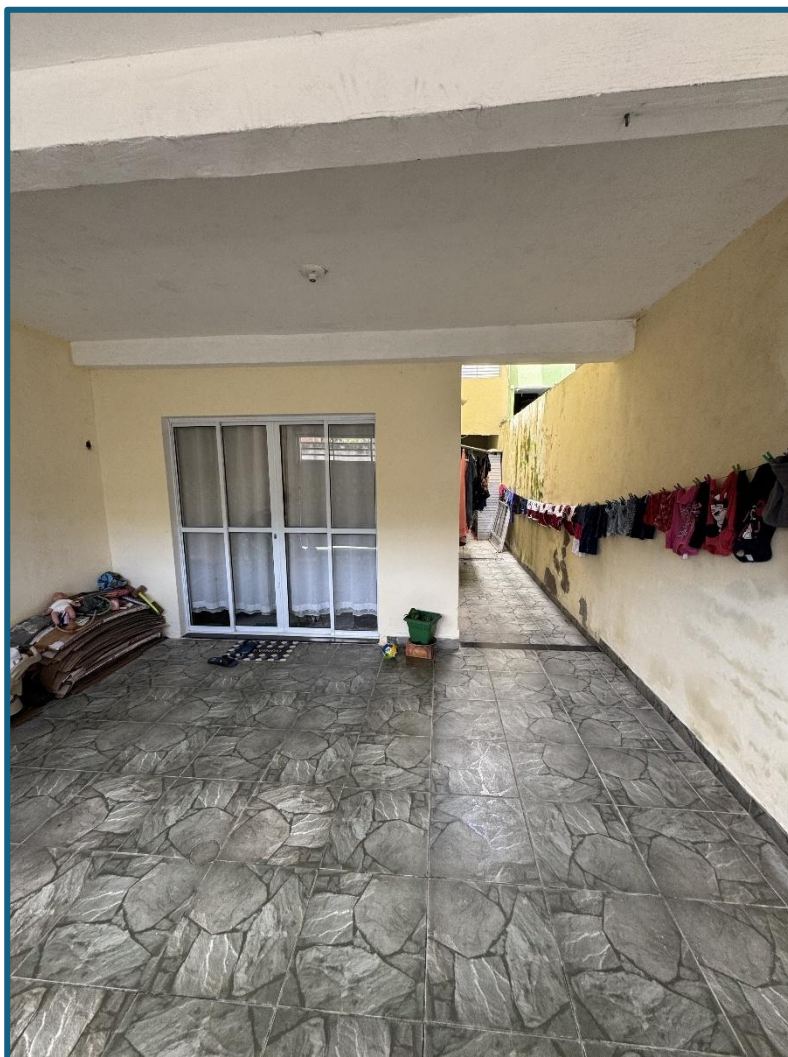
- **Tipo de ambiente: Área de garagem coberta.**
- **Piso:** Revestimento cerâmico tipo pedra (com padrão marmorizado/cinza esverdeado), em bom estado de conservação.
- **Paredes:** Pintadas na cor amarela clara; há indícios de umidade na parede lateral direita (mofo ou infiltração visível próxima ao chão).
- **Cobertura:** Laje de concreto com acabamento simples; há luminária central com lâmpada instalada.
- **Acesso interno:** Porta de correr em alumínio com vidro fosco, contendo cortinas internas.
- **Área lateral externa:** Corredor com o mesmo tipo de piso; utilizado como área de serviço com varal de roupas preso à parede lateral.

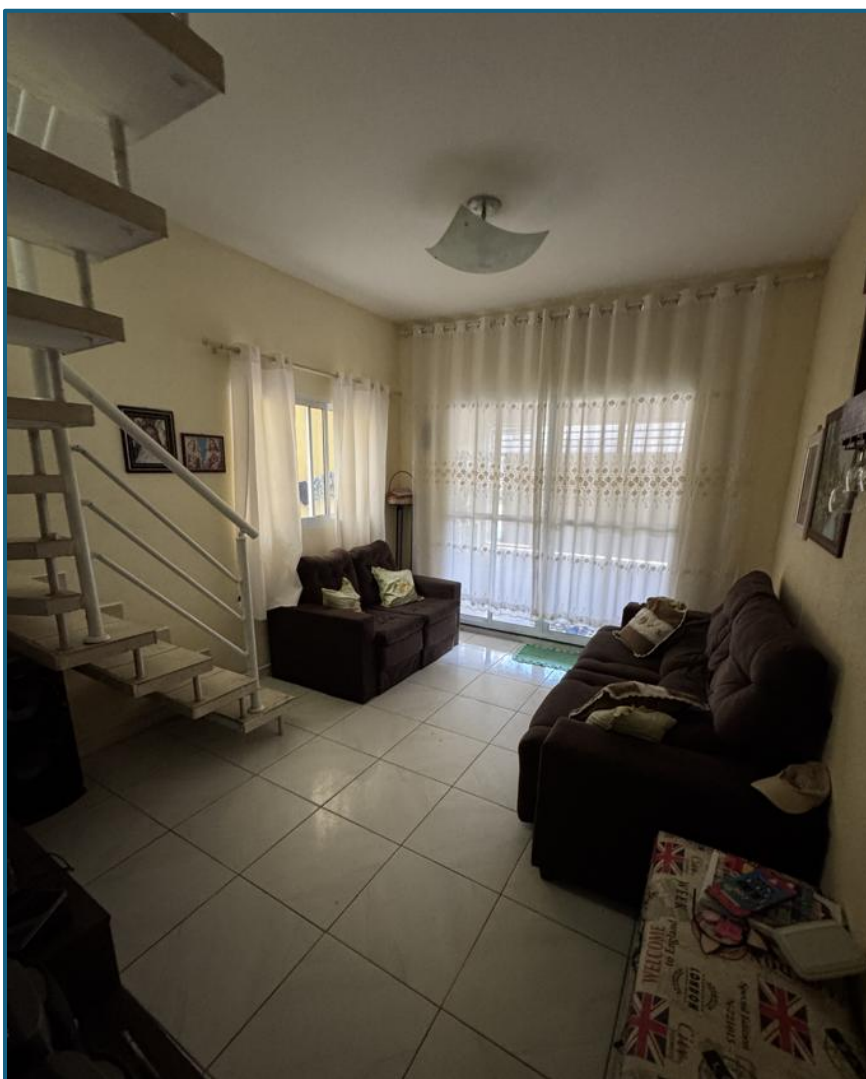
## Descrição do Ambiente – Sala de Estar (térreo)

- **Piso:** Cerâmica branca em grandes placas quadradas, com rejunte aparente, bem conservado.
- **Paredes:** Pintadas em tom bege claro, decoradas com quadros e molduras.
- **Iluminação natural:** Ambiente bem iluminado por luz natural, com duas aberturas:
  - Janela lateral de correr com esquadria de alumínio branca e cortinas translúcidas.
  - Porta de correr frontal em vidro com cortinas brancas, com detalhes em renda, voltada para a área da frente do imóvel.
- **Iluminação artificial:** Luminária de teto com design moderno e difusor fosco.
- **Escada:** Estrutura metálica com degraus em madeira clara, com guarda-corpo tubular branco. Dá acesso ao pavimento superior.

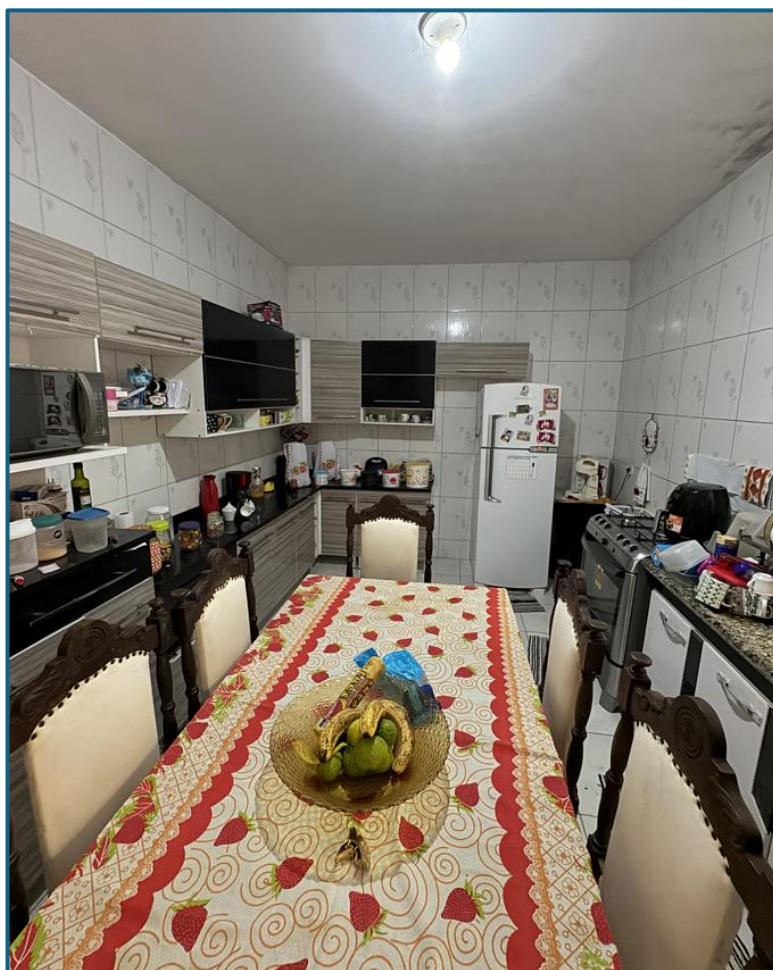
## Descrição do Ambiente – Cozinha

- **Piso:** Cerâmica branca, semelhante ao utilizado em outras áreas internas da casa.
- **Revestimento de paredes:** Totalmente azulejada até o teto com cerâmica branca e padrão floral discreto em relevo.
- **Mobiliário:** Armários superiores e inferiores com acabamento em padrão amadeirado cinza e portas alternadas (algumas com acabamento preto).
- **Bancada:** Granito escuro com pia embutida em inox; armário inferior com acabamento preto.
- **Iluminação:** Luminária de teto com lâmpada simples. Há sinais de **manchas no teto** (possivelmente por umidade) no canto superior direito da imagem.

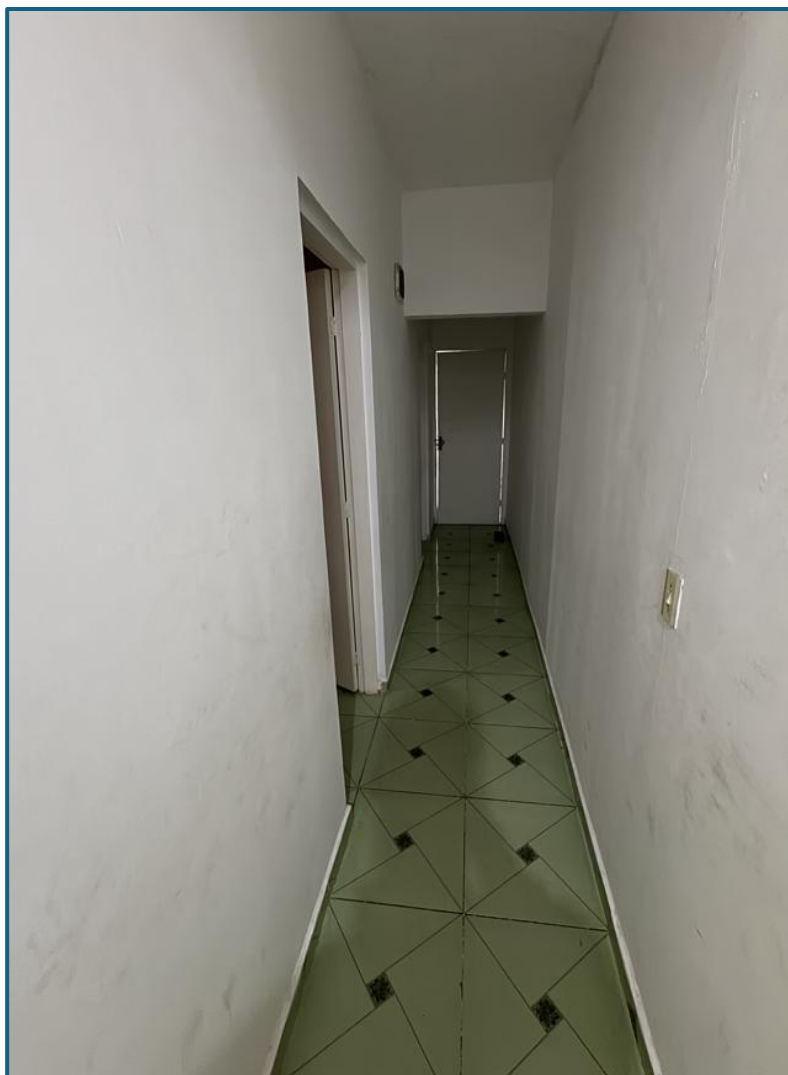
## Descrição do Ambiente – Corredor Interno

- **Piso:** Cerâmica esmaltada verde-clara com padrão geométrico em formato losangular, contendo pequenos detalhes em cor escura nos vértices.
- **Paredes:** Reboco liso, pintadas de branco; sem presença de rodapé visível.
- **Teto:** Pintado de branco, com altura padrão. Há uma saliência na parte final do corredor (provavelmente estrutural ou para embutir instalações).
- **Disposição:** Corredor reto, estreito e comprido, com pelo menos uma porta lateral à esquerda e porta ao fundo (possivelmente de acesso a quarto, banheiro ou área externa).
- **Estado de conservação:** Regular. Há pequenas imperfeições e ondulações na pintura das paredes, além de marcas no rodapé e rejunte visivelmente escurecido.

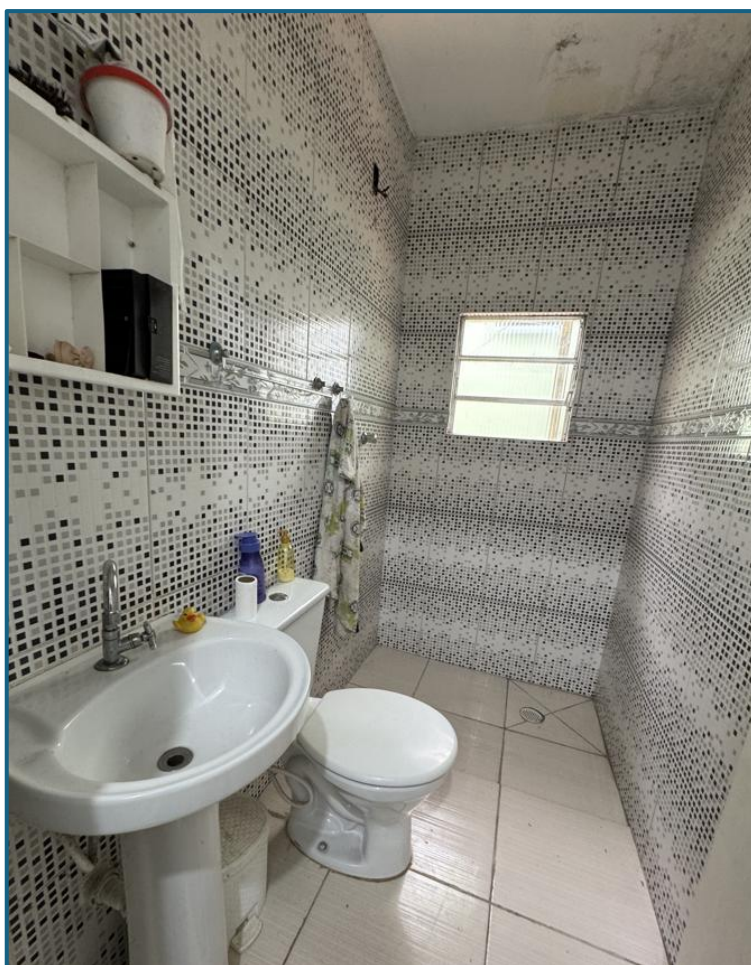
## Descrição do Ambiente – Banheiro

- **Revestimento de paredes:** Totalmente azulejado, com padrão em pastilhas quadradas em tons de branco, cinza e preto. Faixa decorativa horizontal central com motivo floral.
- **Piso:** Cerâmica clara em padrão bege com frisos horizontais. Contém ralo central de piso.
- **Louças e metais:**
  - **Vaso sanitário** com caixa acoplada.
  - **Lavatório pedestal** com torneira metálica simples.
- **Ventilação e iluminação natural:** Janela basculante com grade metálica, permitindo entrada de luz e ventilação.
- **Complementos:**
  - **Prateleira/suporte de parede** em MDF branco com objetos de uso diário.
  - **Suporte de toalha** metálico e saboneteira embutida na cerâmica.
- **Estado de conservação:** Regular. Há **manchas escuras no teto**, possivelmente relacionadas à umidade ou mofo, e leve desgaste no piso.

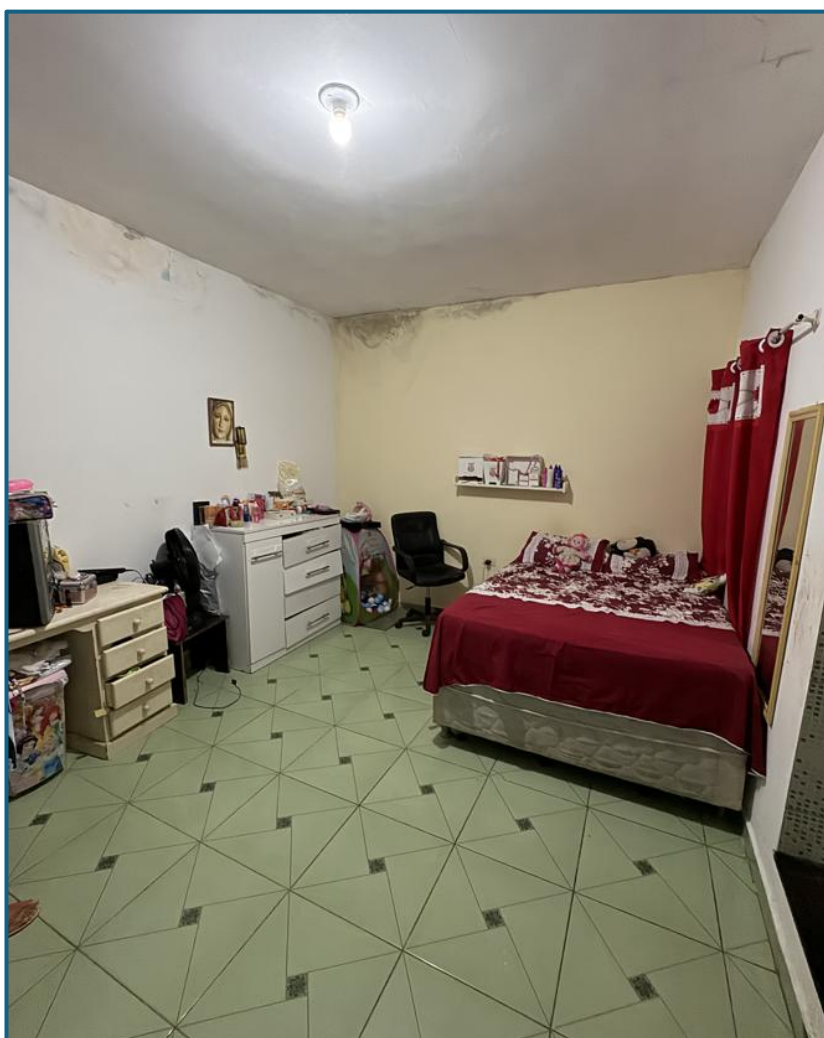
- **Descrição do Ambiente – Quarto**
- **Piso:** Cerâmica verde-clara com padrão geométrico em losangos e detalhes escuros nos vértices (mesmo padrão do corredor).
- **Paredes:**
  - Uma parede (ao fundo) pintada de amarelo claro.
  - As demais em branco, com **manchas escuras de umidade** e descascamento visível próximo ao teto, especialmente nos cantos superiores.
- **Teto:** Branco, com lâmpada pendente simples (sem luminária).
- **Ventilação/Iluminação natural:** A janela não está visível, mas há cortina vermelha com suporte, o que indica a existência de uma abertura lateral.

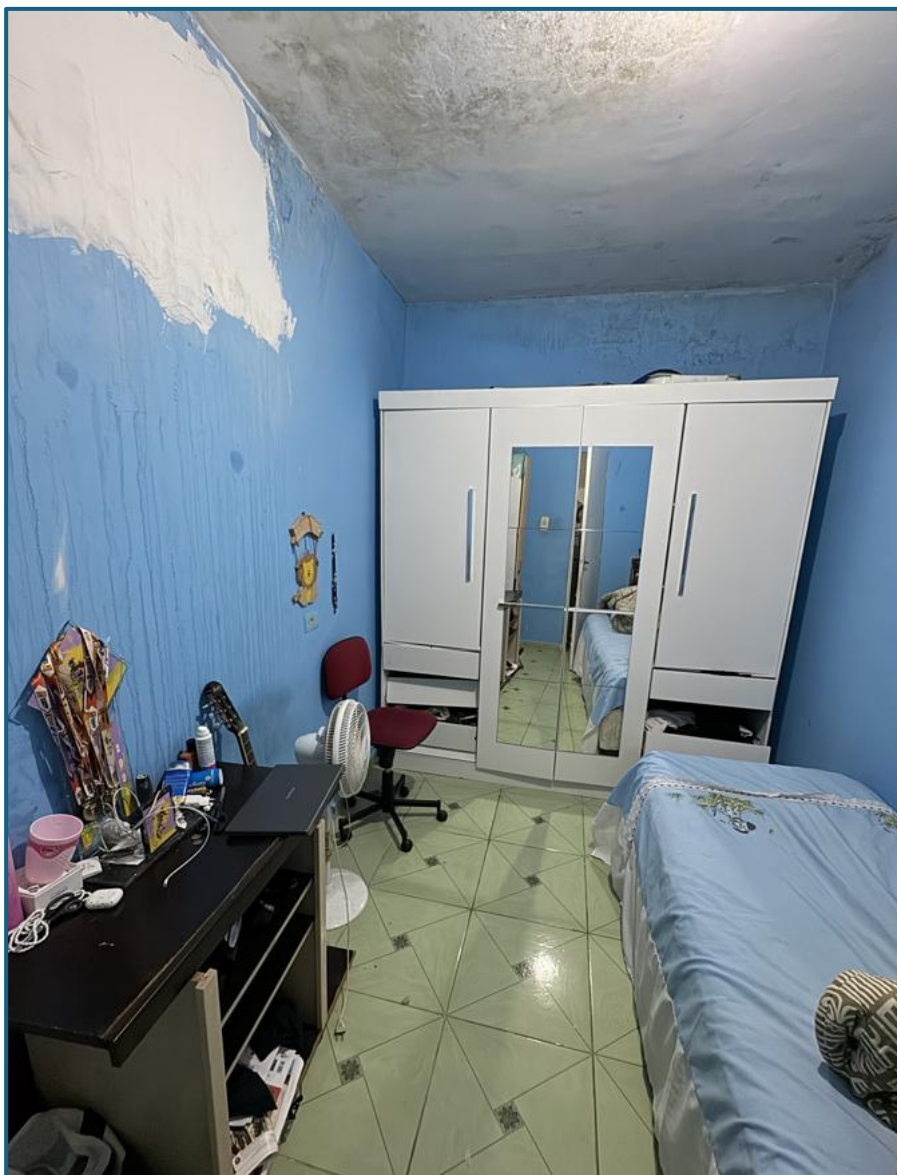
## Descrição do Ambiente – Quarto 2 (individual)

- **Piso:** Cerâmica verde-clara com padrão geométrico em losangos (mesmo dos demais cômodos).
- **Paredes:** Pintadas de azul. A parede lateral esquerda apresenta **descascamento acentuado** e marcas visíveis de **infiltração vertical (escorrimentos d'água)**.
- **Teto:** Mostra **extensa área com mofo, manchas escuras e indícios de umidade crônica**, especialmente acima do guarda-roupa.

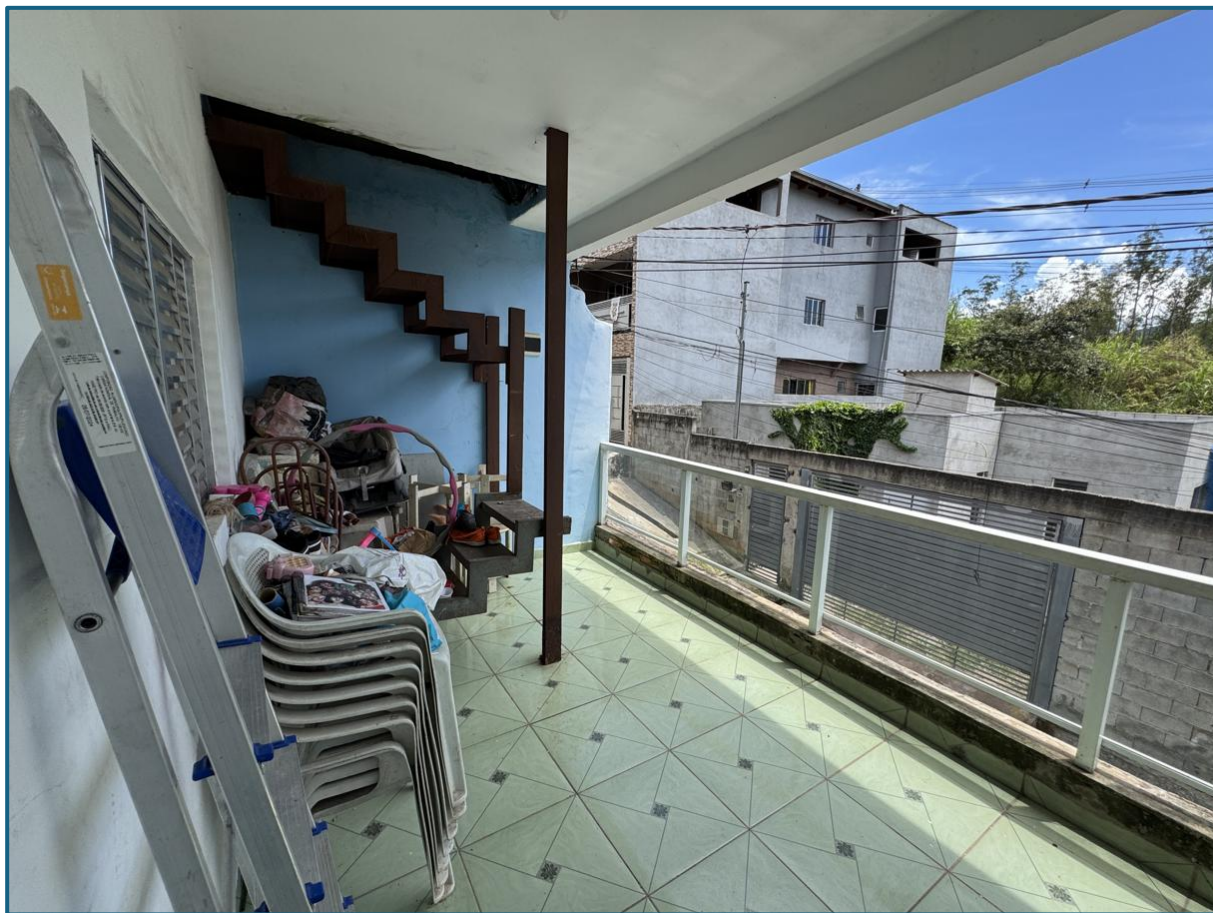
### Descrição do Ambiente – Varanda (andar superior)

- **Piso:** Cerâmica esmaltada verde-clara com padrão geométrico idêntico ao utilizado em outros ambientes da casa.
- **Guarda-corpo:** Estrutura de vidro temperado com suportes metálicos (brancos). Em bom estado aparente, proporcionando vista frontal da rua.
- **Cobertura:** Laje com acabamento simples; teto branco com luminária central (sem lâmpada visível).
- **Parede lateral esquerda:** Pintada de azul claro, onde está fixada uma **escada metálica em zigue-zague** (sem corrimão) que dá acesso ao pavimento superior (cobertura ou laje).
- **Apoio estrutural:** Presença de um pilar de sustentação em madeira (marrom escuro).
- **Vista frontal:** Rua com leve aclive, imóveis residenciais e vegetação ao fundo. Apresenta boa ventilação e iluminação natural.
