Referência :- **Esclarecimentos do Perito Judicial**  
Processo: :- **Nº 1015709-26.2020.8.26.0562**  
Ação :- **Execução de Título Extrajudicial**  
Requerente :- **Gilberto Gomes Mansur**  
Requerido :- **Ricardo Ramos**

Inicialmente, cabe ressaltar que o Laudo Pericial teve por objetivo determinar o valor de mercado para uma Unidade Comercial, identificada como Conjunto № 52, situado à Avenida Ana Costa, № 530/532, Conjunto 5ª Avenida, Gonzaga - Santos/SP, matriculada sob o № 38.933, junto ao 3º Oficial de Registro de Imóveis de Santos.

### **III DA NOVA VISTORIA**

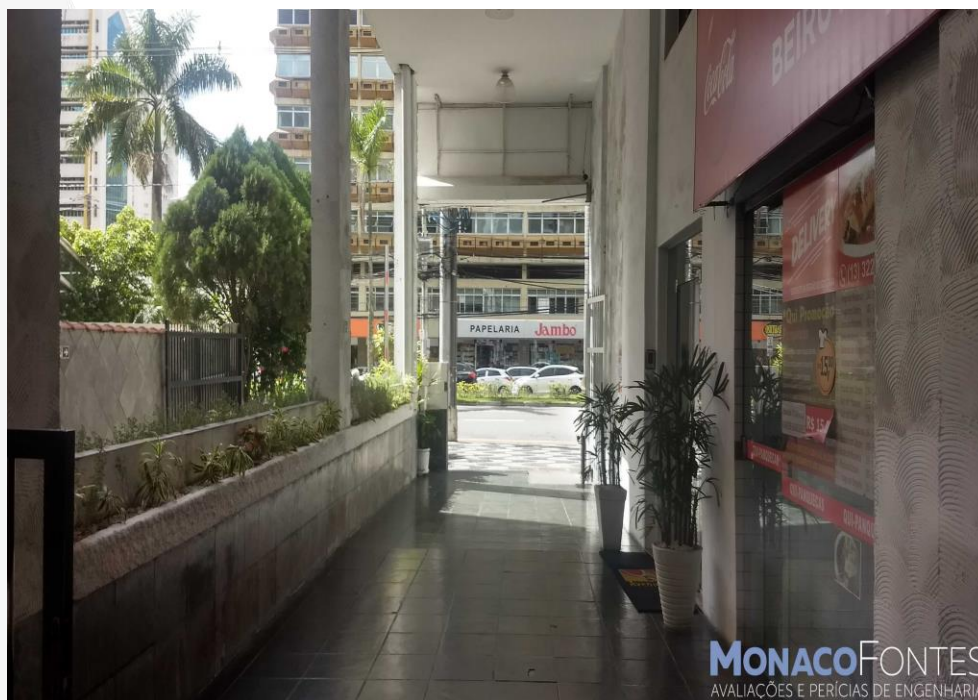
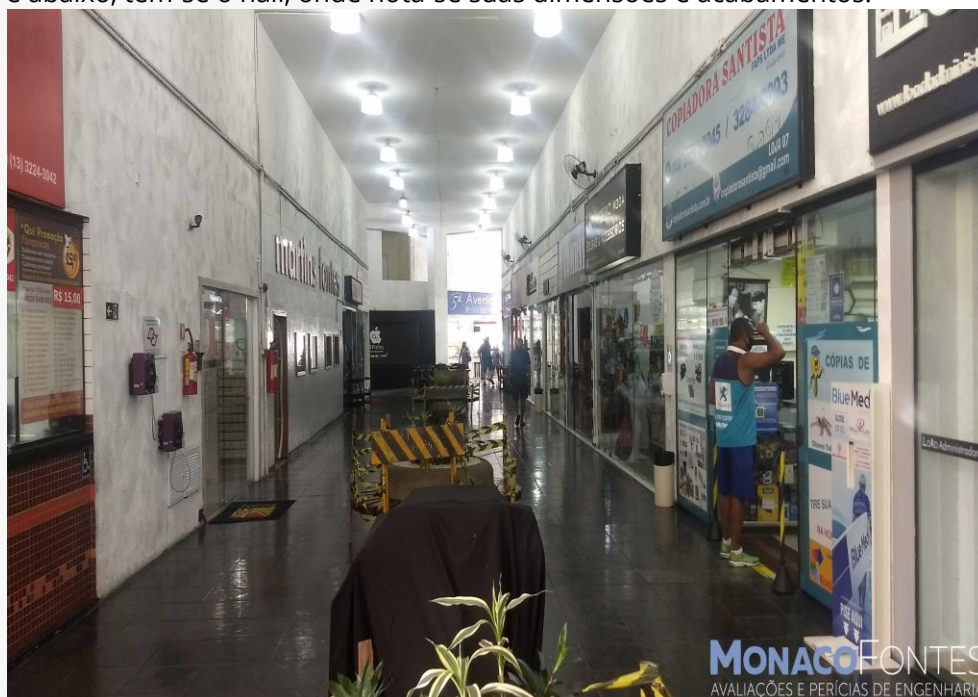
### Hall

O hall do edifício apresenta piso em ardósia, teto revestido em massa fina pintada, paredes sob massa fina pintada e texturizadas. Bem como é utilizado para fins comerciais.

Acima e abaixo, tem-se o hall, onde nota-se suas dimensões e acabamentos.

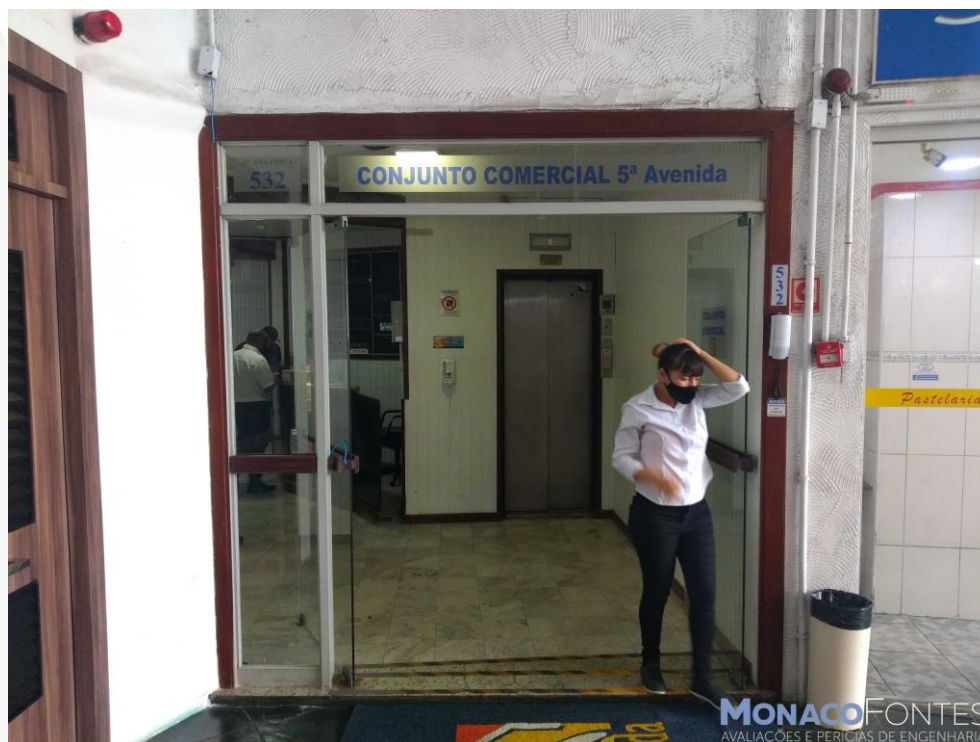
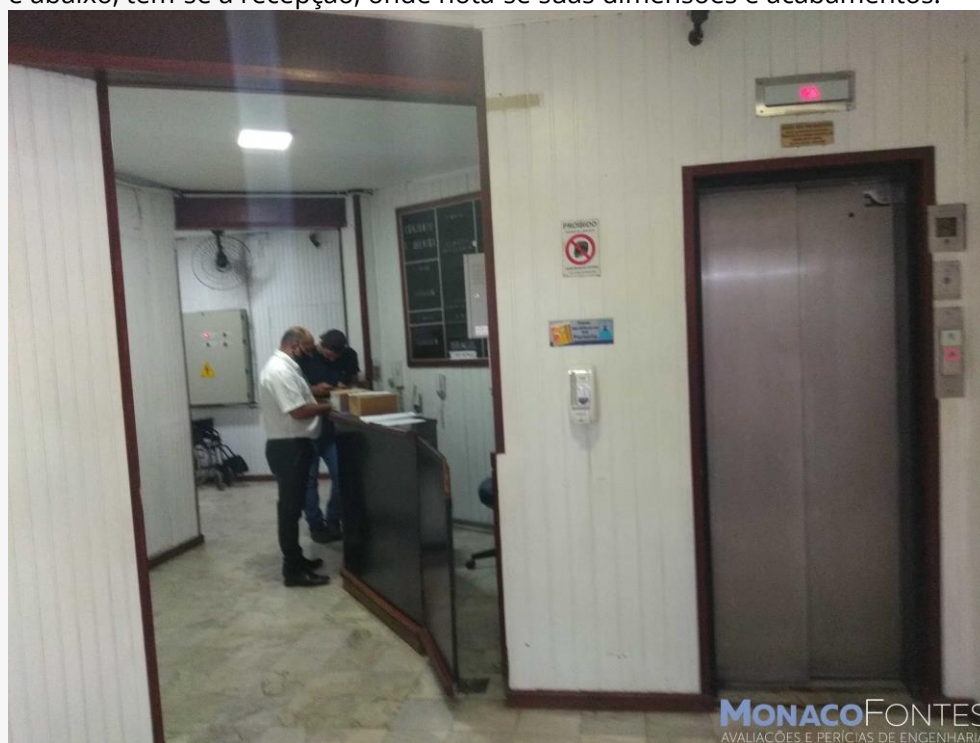
## Recepção

A recepção apresenta piso cerâmico, teto revestido em massa fina pintada, paredes sob massa fina pintada e com revestimentos.

Acima e abaixo, tem-se a recepção, onde nota-se suas dimensões e acabamentos.

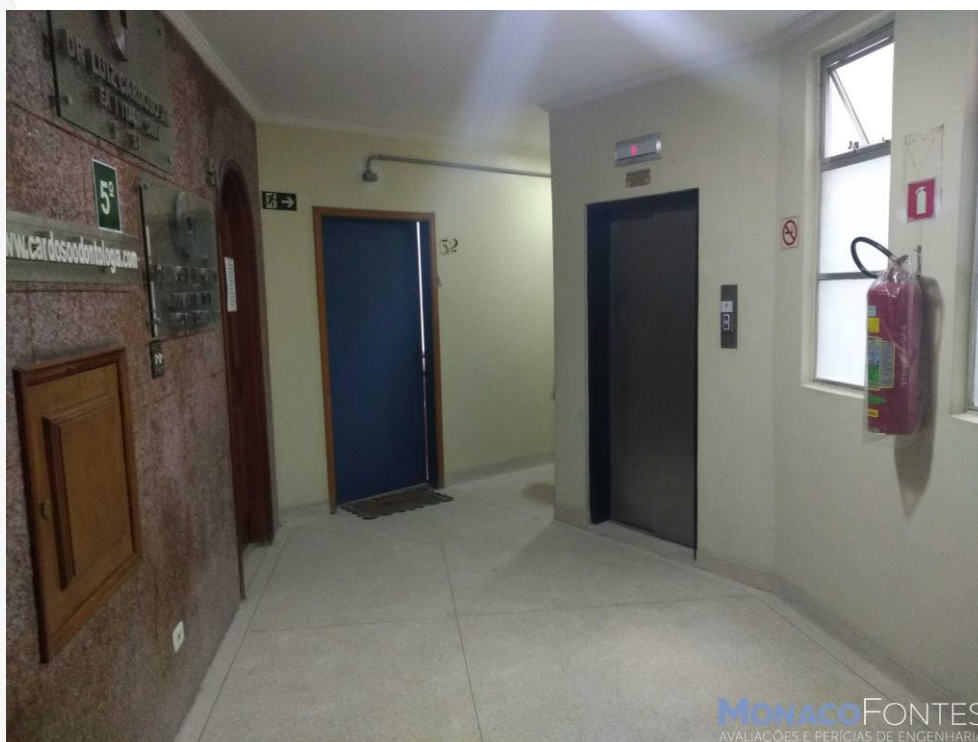
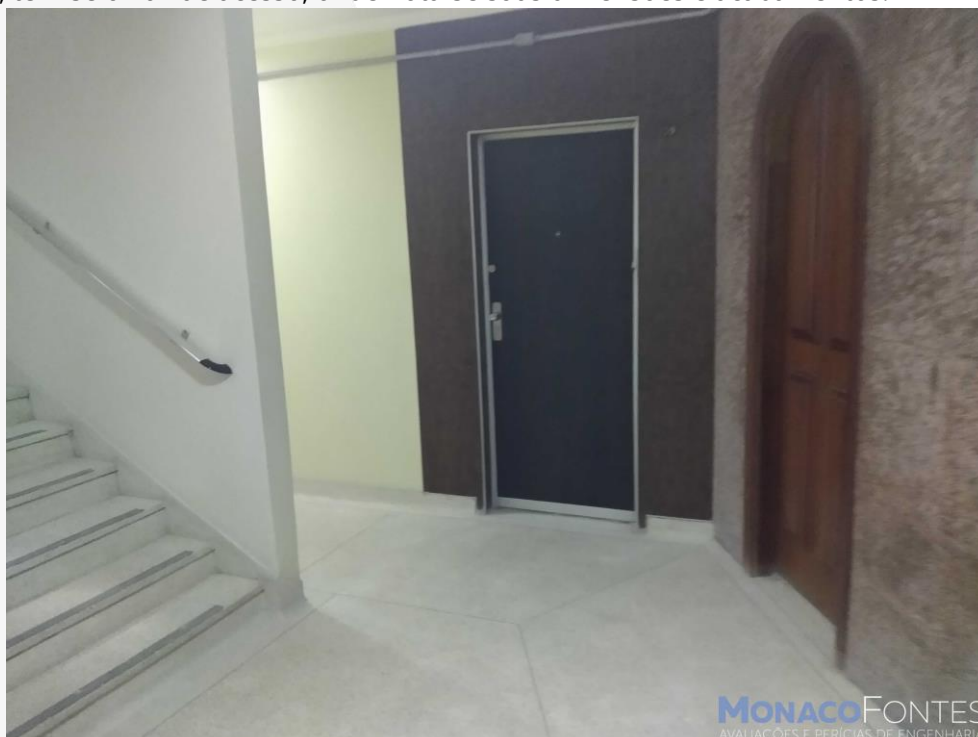
## Hall de Acesso

O hall de acesso apresenta piso Paviflex, teto e paredes revestidos com massa fina pintada e acabamentos em gesso e com revestimento e janelas em metal e vidro.

Acima, tem-se o hall de acesso, onde nota-se suas dimensões e acabamentos.

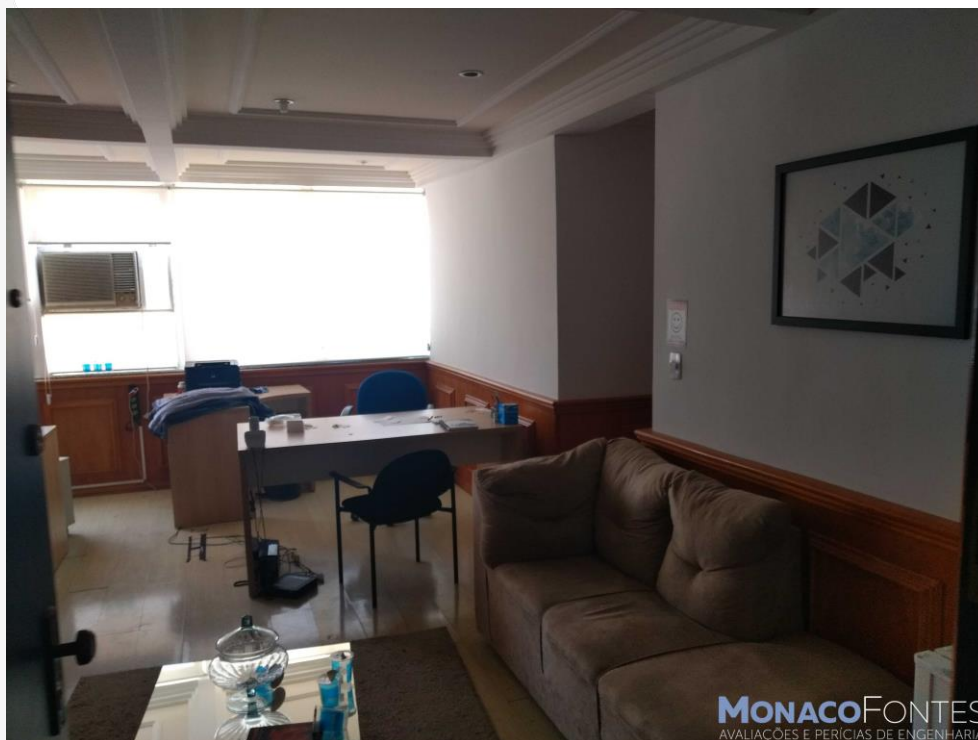
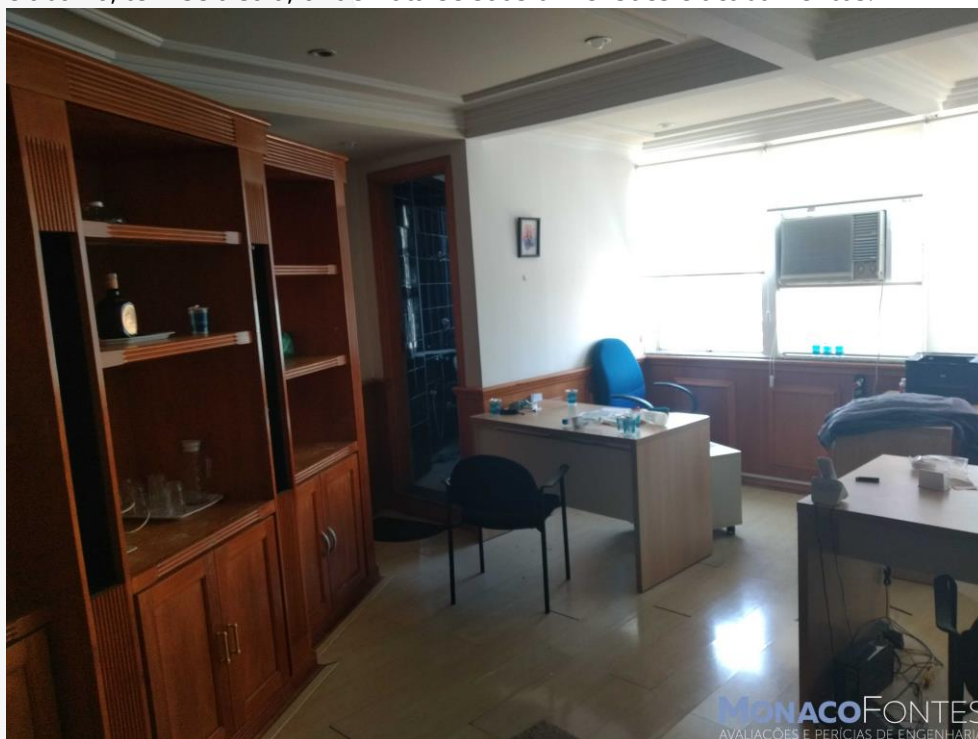
## Sala Principal

A sala principal apresenta piso em madeira, teto com forro em gesso, paredes revestidas com massa fina pintada com boiserie em madeira, portas em madeira e janelas em metal e vidro.

Acima e abaixo, tem-se a sala, onde nota-se suas dimensões e acabamentos.

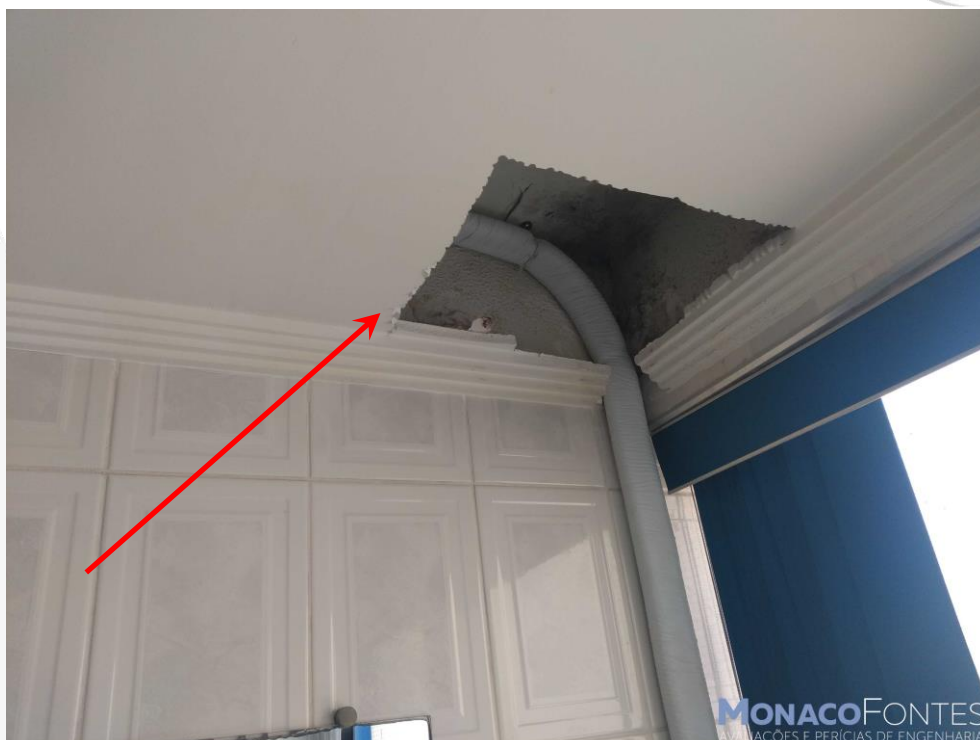
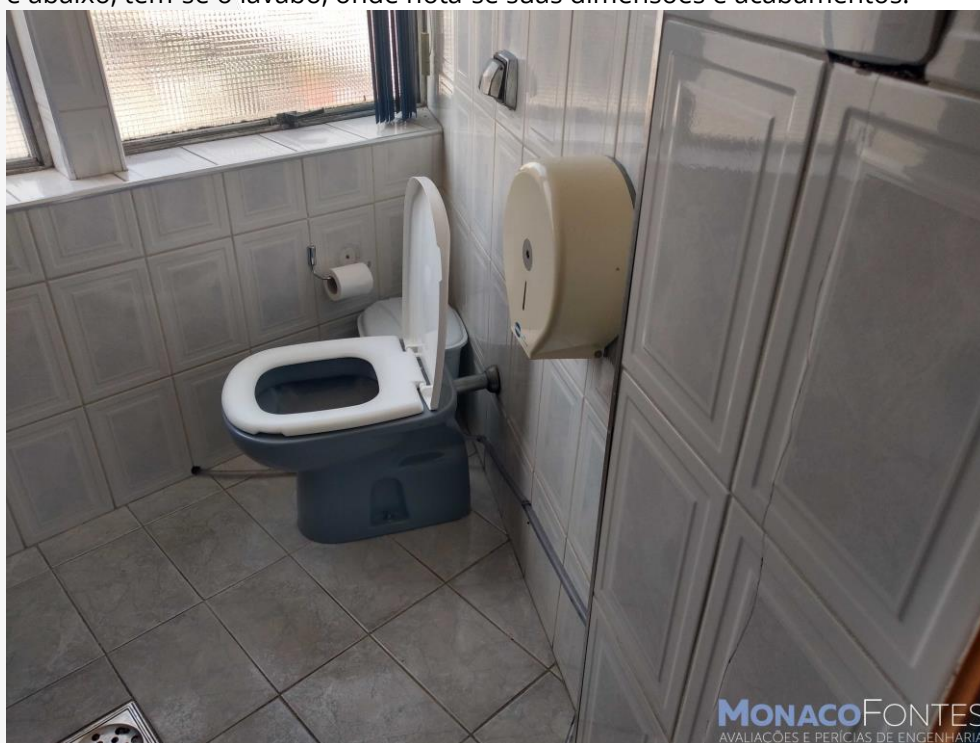
## Lavabos

O avaliado dispõe de 02 (dois) lavabos, os quais apresentam piso cerâmico, paredes azulejadas, teto com forro em gesso, janela em alumínio e vidro e porta em madeira.

Acima e abaixo, tem-se o lavabo, onde nota-se suas dimensões e acabamentos.

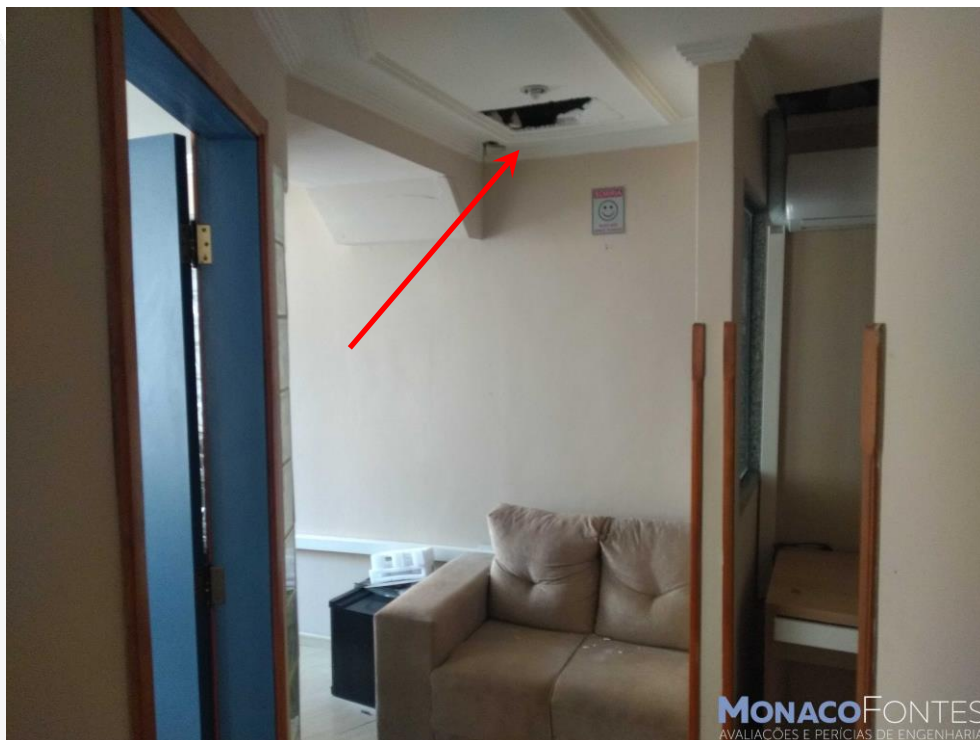
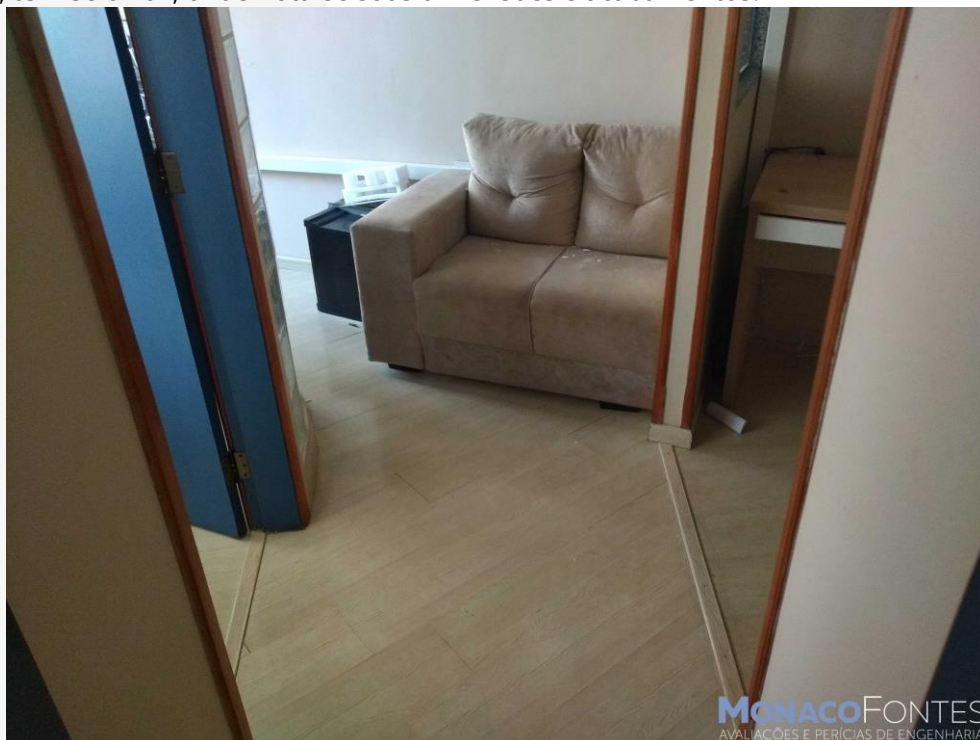
### Hall

O hall apresenta piso em madeira, paredes revestidas com massa fina pintada e porta em madeira.

Acima, tem-se o hall, onde nota-se suas dimensões e acabamentos.

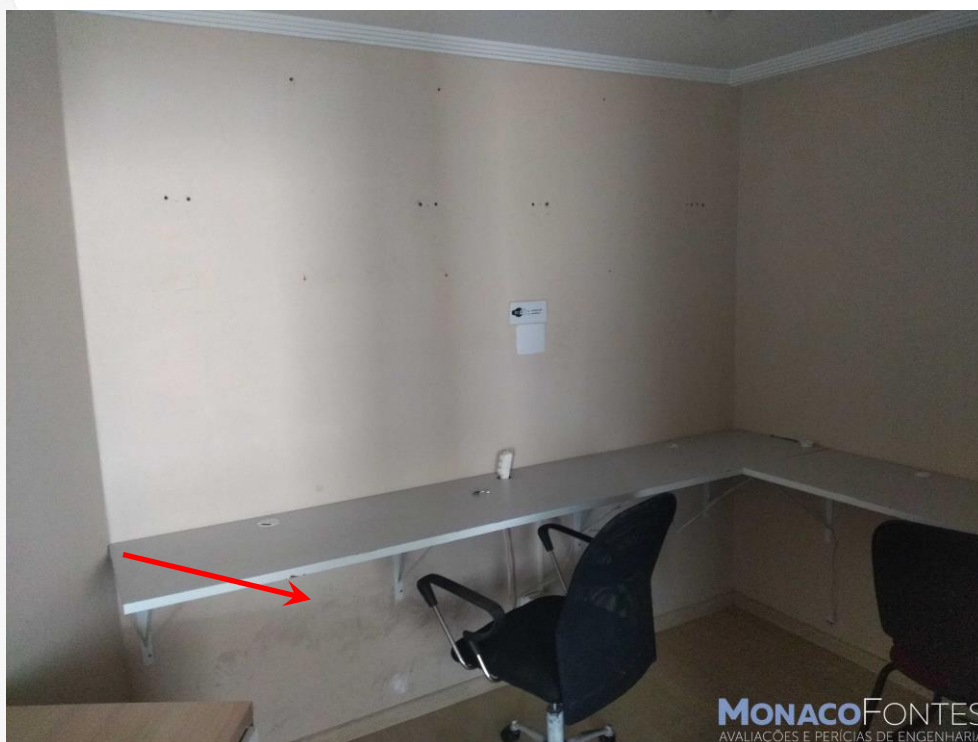
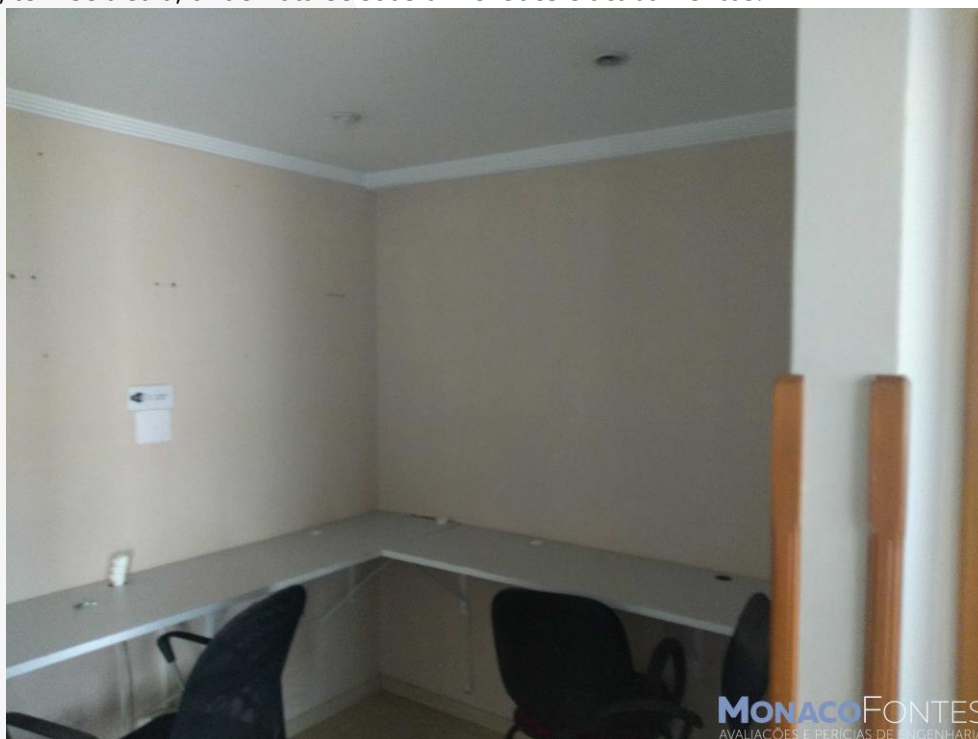
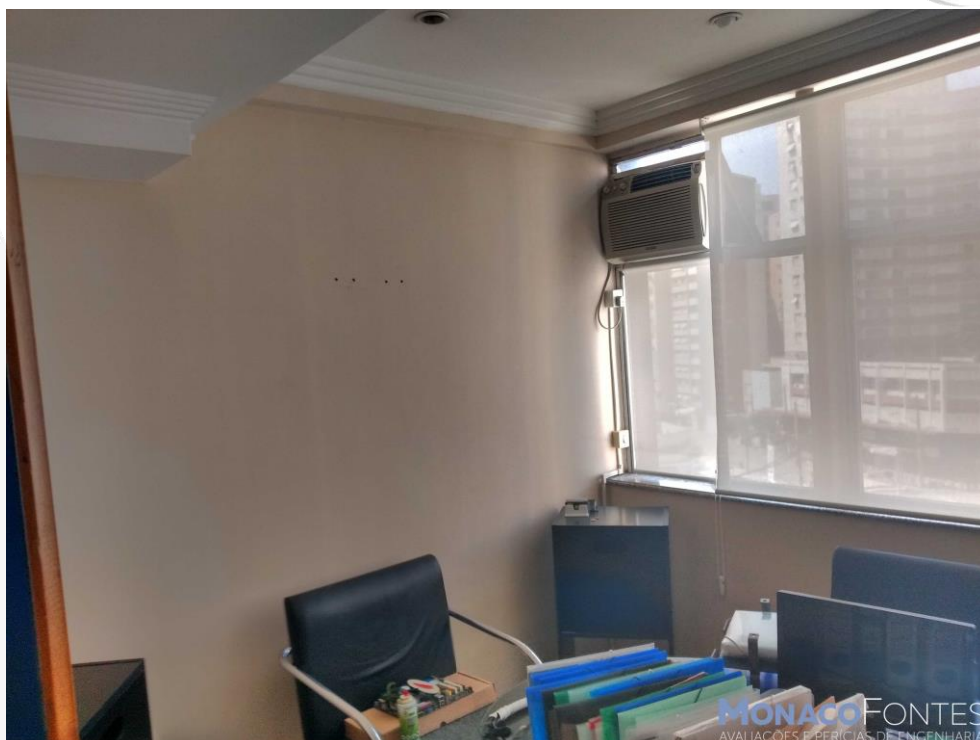
## Salas

O Avaliando dispõe de 02 (salas) salas, as quais apresentam piso em madeira, paredes revestidas com massa fina pintada, teto com forro em gesso e porta em madeira.

Acima, tem-se a sala, onde nota-se suas dimensões e acabamentos.
